Referenz Trinkwasserbehälter Hüllberg, Dortmund

Sanierung und Beschichtung mit Qualitätszertifikat

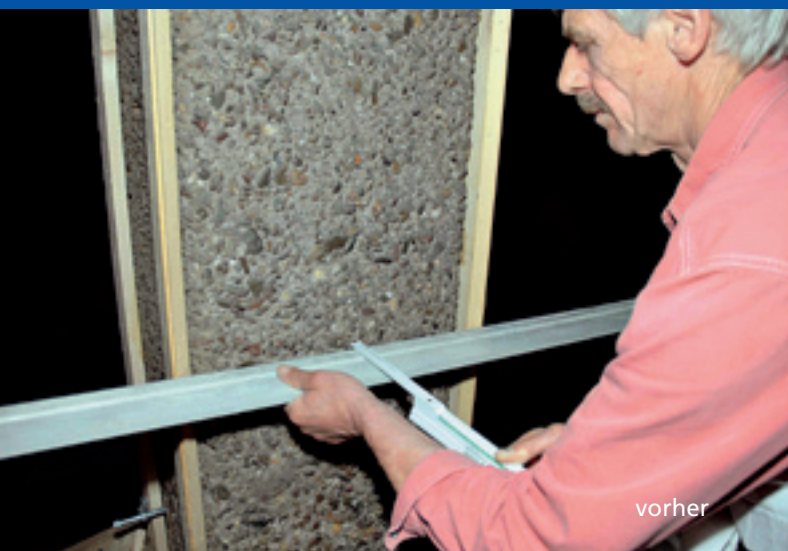
vorher

Die Bausubstanz mitsamt Bewehrung war in einem relativ guten Zustand. Allerdings war die Beschichtung mit Dichtungsschlämme aus den 80er Jahren durch Hydrolyse aufgezehrt, beschädigt oder aufgeweicht, teilweise aber auch fest. Die Ermüdung war nach gut 25 Jahren zu erwarten in Anbetracht der damals üblichen, geringen Schichtstärke von 3 bis 4 mm. Zudem traten höhere Wasserverluste durch Risse auf, die sich auf die vorhandenen Schwindgassen konzentrierten. Sie entstanden konstruktionsbedingt durch das Betonieren mehrerer Abschnitte, um den Volumenverlust durch Schwinden zu kompensieren. Gerade in diesen Grenzbereichen fanden sich zum Zeitpunkt der Analyse die stärksten Risse.
