Referenz Trinkwasserbehälter Hardenbergstraße, Bielefeld

Aufgabe

Die Sanierung des Trinkwasserbehälters Hardenberg I in Bielefeld ist das dritte Projekt dieser Art, das die Stadtwerke Bielefeld an Flint Bautenschutz vergeben haben. Der hundert Jahre alte Behälter verfügt über eine gute Bausubstanz, wies jedoch erhebliche Mängel in der Innenbeschichtung auf. Für die Sanierung der Kammern einschließlich Armaturen und Rohrleitungen in Ein- und Auslauf investierten die Stadtwerke Bielefeld gut 650.000 Euro.

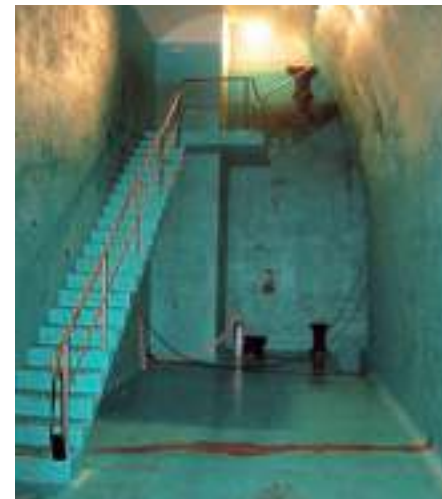
Der Behälter mit einem Gesamtvolumen von ca. 3.000 cbm verfügt über zwei Wasser-

kammern mit jeweils vier Einzelkammern. Deren Grundflächen von je 4 x 20 m sind mäanderförmig miteinander verbunden und haben unterschiedliche Höhen. Die ursprüngliche Ausführung bestand aus unbewehrtem Stampfbeton für Boden und Höhenversätze sowie gemauerten Wänden und Gewölben aus Bethel-Klinkern, geputzt mit Zementmörtel.

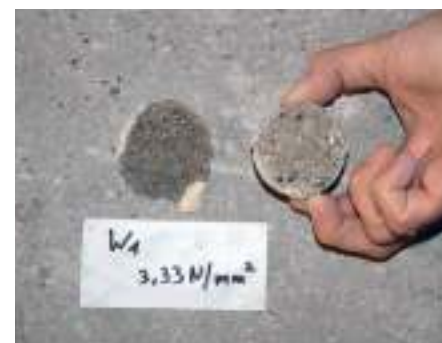
Nach einem Gutachten von Prof. Dr.-Ing. M. Breitbach könnten Risse in den Bodenflächen und eine schadhafte Beschichtung an den Wänden zu hygienischen Problemen führen. Die Risse im Boden entstanden durch Schwinden des jungen Betons sowie durch Baugrundverformungen. Zudem fanden sich unter den Rissen zum Teil großräumige Fehlstellen. Diese Mängel sind auf Fehler im Material und bei der Verarbeitung sowie unplanmäßige Ausführung zurückzuführen.

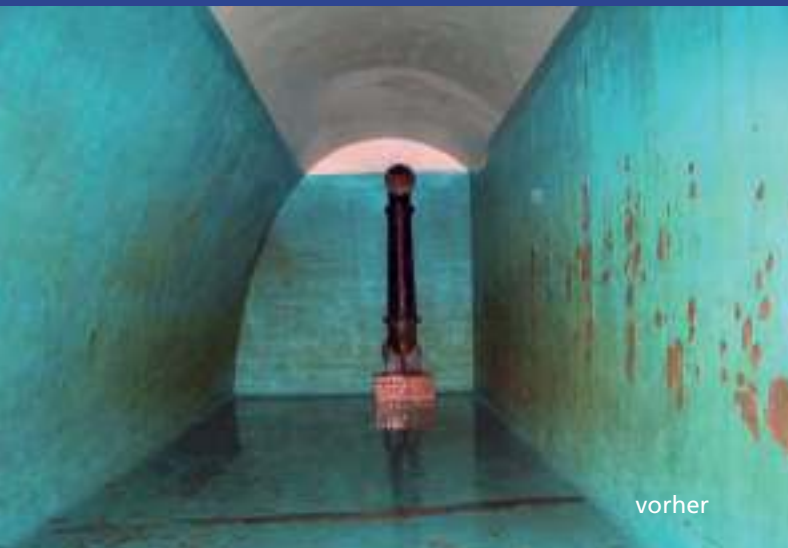
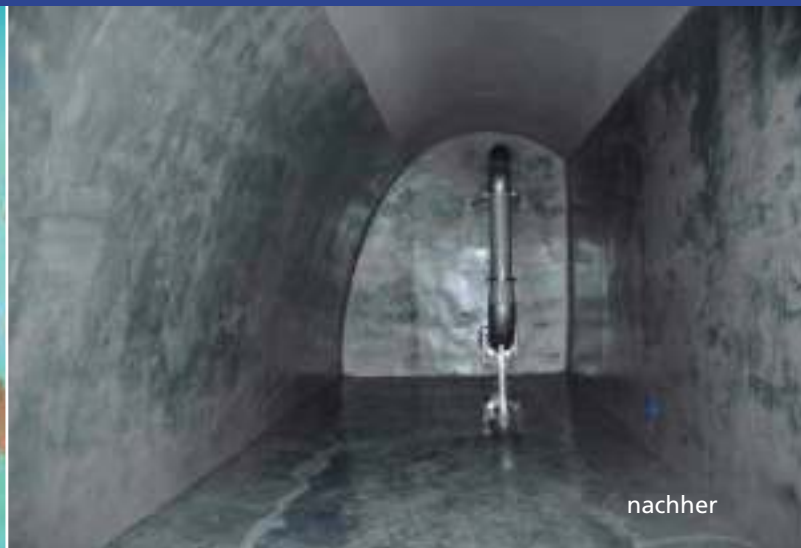
Sanierung und Beschichtung mit Qualitätszertifikat

Um die Dichtigkeit weiterhin zu gewährleisten, wurde der Untergrund mit einer Bodenwanne versehen. Deren Bewehrung soll die Rissbreitenbeschränkung und Spannungsübertragung gewährleisten. Die Versprünge waren mit Spritzbeton zu egalisieren und die Oberfläche mit einem beständigen, zementösen Spritzmörtel von min. 15 mm Dicke nach den Anforderungen des DVWG-Merkblattes W 300 zu beschichten.

Trotz der unterschiedlichen Krümmungen der Wand- und Gewölbeflächen sollte die Oberfläche glatt, poren- und lunkerfrei sein. Um das

Die Sanierung der ersten Kammer fand in neun Monaten in 2005/6 statt; der zweite Abschnitt begann im August 2006. Flint entfernte die vorhandene Beschichtung sowie die darunter befindlichen labilen Teile des Putzes im Sandstrahlverfahren. Nach Reinigung des Behälters verpresste der Spezialist die Risse im Boden mit Injektionsmörtel und stellte die bewehrte Bodenwanne her. Die Wandanschlüsse variierten in Ihrer Höhe zwischen 0,5 und 2,3 m. Für die Beschichtung gaben die Stadtwerke Bielefeld das Material Kerasal im Nassspritzdünnstromverfahren vor, da es von Struktur
