Baubeschreibung

Referenz Trinkwasserbehälter Hedem, bei Lübbecke

Sanierung und Beschichtung mit Qualitätszertifikat

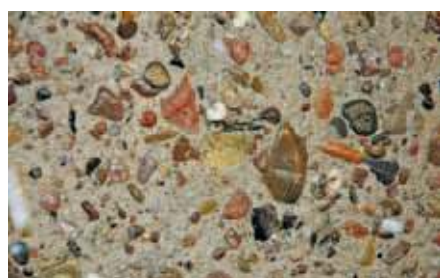
Neben den oben genannten Schäden durch quellfähige Zuschlagstoffe im Beton fanden sich linienförmige schwarze Verfärbungen, welche vermutlich von der verwendeten Holzschalung stammen. Die darin enthaltenen Zuckerbestandteile wirken als Verzögerer und rufen diesen Effekt hervor.

Laut Gutachten wurde zudem die nötige Betondeckung teilweise unterschritten. Hygienische Probleme traten nicht auf,

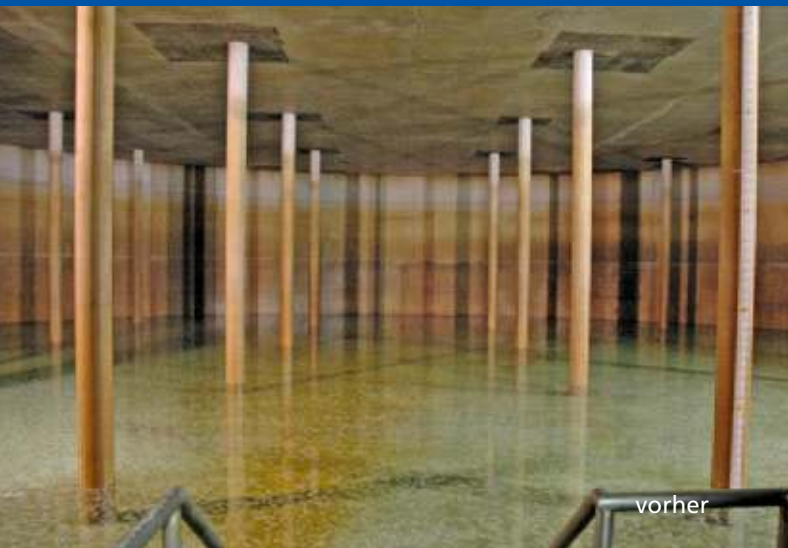
vorher

Die Wasser berührenden Oberflächen zeigten systematisch verteilte Absprengungen mit bis zu 1 cm Tiefe sowie Absandungen. Als Ursache dokumentierte Prof. Dr.-Ing. Manfred Breitbach eine ungeeignete Gesteinskörnung im verwendeten Sichtbeton: Dort fand sich quellfähiger Schiefer mit einem Anteil von nur 0,12

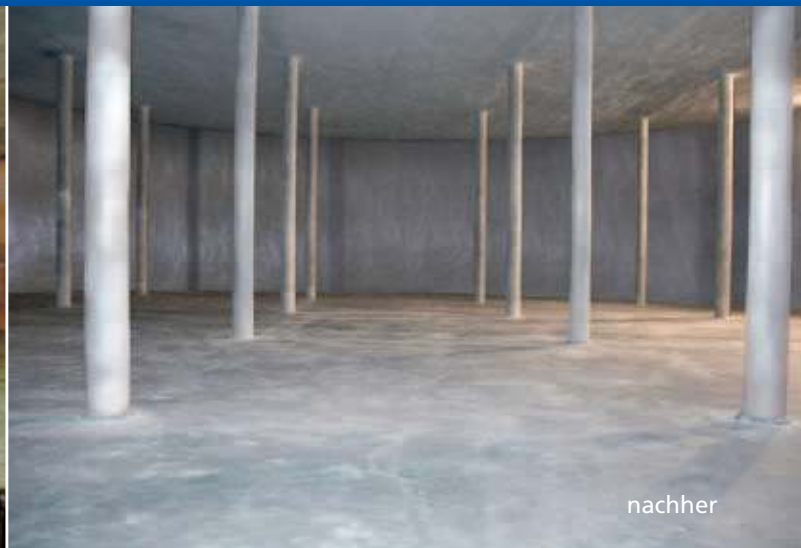
nachher

Zum Abschluss brachten sie eine Schicht aus reinem Spritzmörtel auf und bearbeiteten diese u.a. mit dem Glätter zu einer absolut ebenen und glatten Oberfläche. Es folgte eine Nachbehandlung über 28 Tage mit dem Aquafog, um den Mörtel langsam und gleichmäßig aushärten zu lassen.

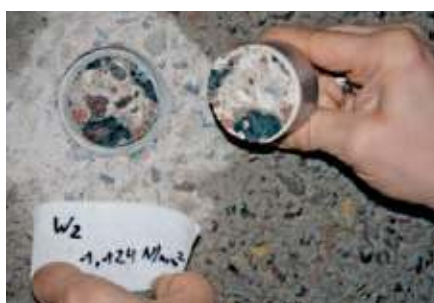
Beide favorisierten eine mineralische Auskleidung. Damit hätten die Oberflächen

jedoch vollflächig bewehrt werden müssen, insgesamt 2.800 qm, weil die Haftzugfestigkeit der Betonrandzone zu gering ausfiel.

Als kostengünstigere Methode empfahl Prof. Dr.-Ing. Manfred Breitbach einen Aufbau mit Feinbeton, dem Edelstahlfasern beigemischt sind und die nötige, Riss überbrückende Wirkung übernehmen. Die Ausführung sollte von einer Firma mit DVGW W-316 Zulassung erfolgen.

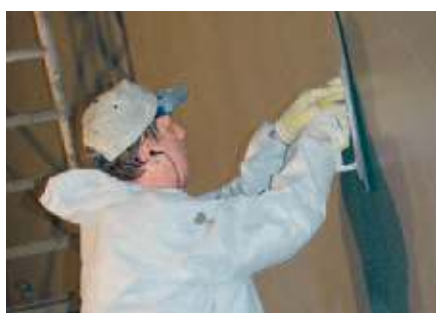
Das Team von Flint bereitete den Untergrund mit Hochdruck-Wasserstrahlen

„Die Oberfläche ist jetzt absolut eben und glatt. Mit dem alten Sichtbeton ist das überhaupt nicht zu vergleichen.“
