Mindestens vier Zentimeter am Tag

Wie kann der Hausschwamm als ärgster Feind des Altbaus verhindert oder kostengünstig beseitigt werden?

Der Echte Hausschwamm und andere Hausfäule- und Bauholzpilze gehören zu den größten Feinden des Altbaus, da sie immense Materialschäden anrichten. Der folgende Beitrag erklärt, wie ein Befall entsteht, wie er sich vermeiden lässt und wie seine Bekämpfung erfolgen sollte, um die Kosten so gering wie möglich zu halten.

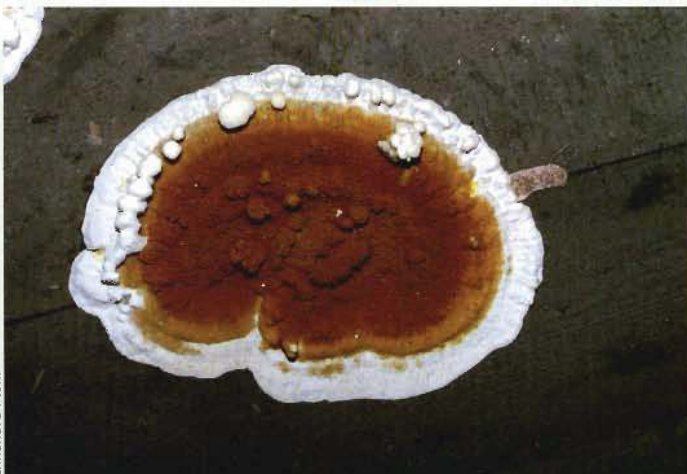
Abb. 1: Typischer Fruchtkörper des Echten Hausschwamms – etwa drei Wochen alt.

Haben sich erst einmal Fruchtkörper auf dem Holz ausgebildet, ist der Befall offensichtlich: Die meist flach dem Untergrund anliegenden Gebilde sind kreis- bis ovalfö-

Abb. 1), besitzen einen weißen Ring als Zuwachsrand und sind innen rötlichbraun gefärbt. Werden Sporen erzeugt, so bedecken sie im Umfeld der Fruchtkörper alle horizontalen Flächen mit einem rötlichbraunen Puder (Abb. 2).

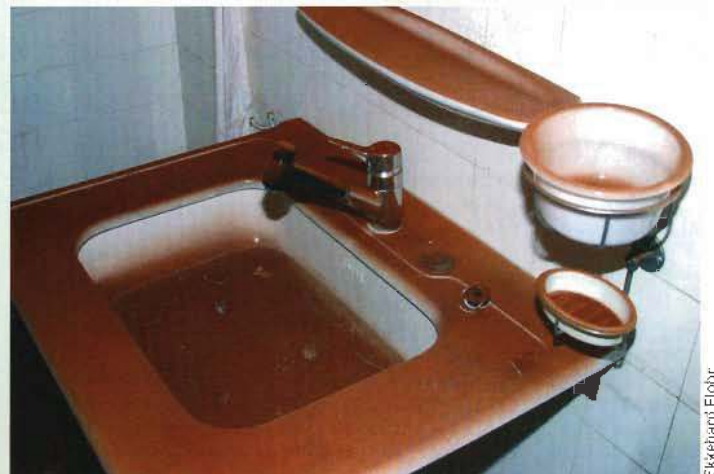
Abb. 2: Rotbrauner Sporenstaub auf Einrichtungsgegenständen.

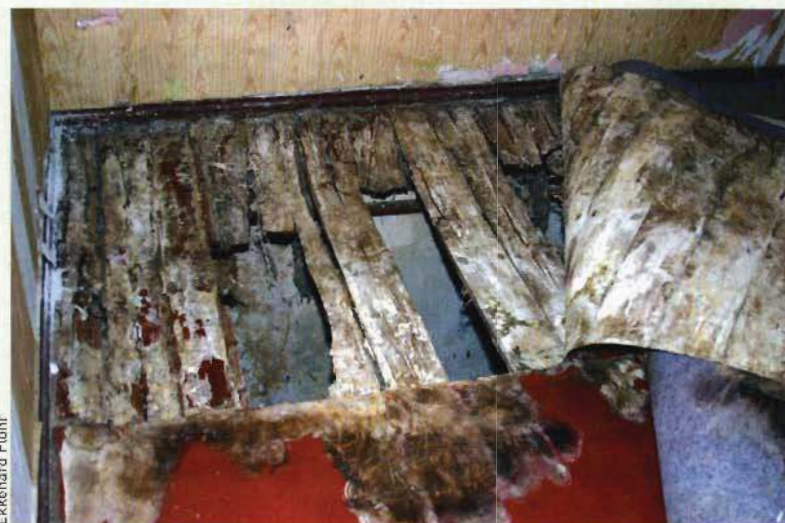
Abb. 3: Der Echte Holzschwamm hat eine Holzbalkendecke komplett zerstört. Es besteht Einsturzgefahr.

Während sich Mauerwerk relativ effektiv mit Holzschutzmittel bearbeiten lässt, gestaltet sich die Behandlung von Holzbauteilen ungleich aufwendiger. Das Myzel zerstört dieses Material, weil es sich quasi davon ernährt. Mit der Folge, dass eine Reparatur des geschädigten Holzes in der Regel nicht mehr möglich ist – es muss ausgebaut werden (Abb. 3). So können Kellerverschläge, Dielenfußböden, ganze Geschossdecken

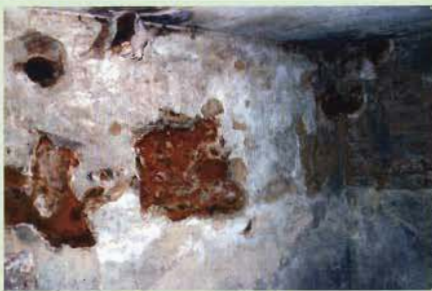
Abb. 1: Fruchtkörper des Echten Hausschwamms an einer Kellerwand aus Beton.

Gründerzeitvilla: Eine Gründerzeitvilla steht seit einigen Jahren leer. Nach dem Verkauf beginnt der neue Besitzer mit der Renovierung und entdeckt dabei im Keller frische Fruchtkörper (Abb. 1). Erst nach Einschaltung eines Gutachters wird das ganze Ausmaß der Zerstörung deutlich: Der Pilz ist schon im Kellermauerwerk und weiter nach oben in die nächste Geschossdecke gewachsen. Unter dem Parkett des Fußbodens der Wohnstube und des Arbeitszimmers findet sich umfangreiches Myzel (Abb. 2). Zum Glück für den Bauherrn besteht die Decke zwischen Keller- und Erdgeschoss aus Stahlträgern und Betonteilen, die der Echte Hausschwamm nicht zerstören konnte. Ansonsten hätte auch die Decke ausgebaut werden müssen.

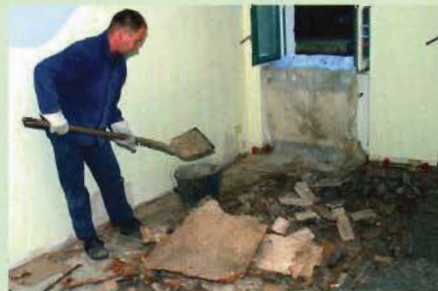
Abb. 3: Sämtliche organische Bestandteile im Befallsbereich müssen ausgebaut werden.

Die Kosten der reinen Schwammbekämpfung betragen rund 18.000 Euro für das Abschlagen des Putzes (Abb. 3), die Mauerwerksbehand-

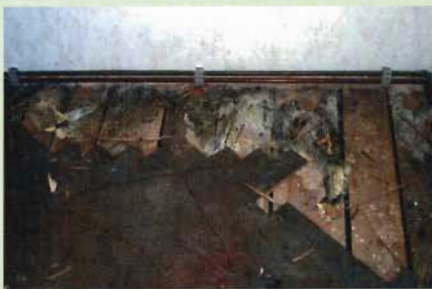
Abb. 2: Das flächige Myzel des Echten Hausschwamms hat bereits den Parkettfußboden im Erdgeschoss unterwachsen.

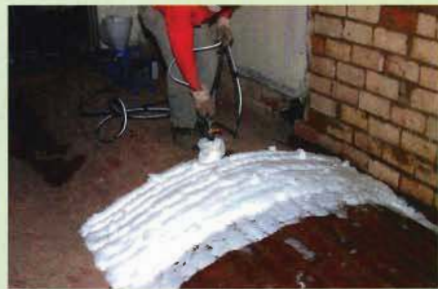
Abb. 4: Mit geprüften und zugelassenen Schwammsperrmitteln wird die Kappendecke behandelt.

lung, das Flammen (Abb. 4), Fluten und Schäumen. Inclusive aller Nebenarbeiten wie Fußbodenlegerarbeiten, Putzarbeiten, Installationsarbeiten, Teppichleger- und Malerarbeiten, Mietausfall, fallen über 23.000 Euro an.

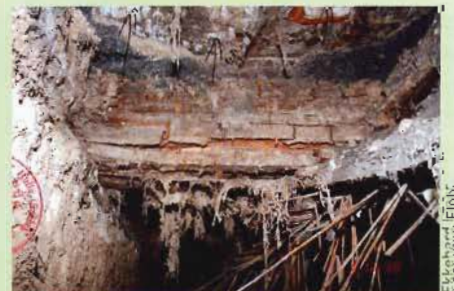
Abb. 6: Holzbalken der Treppe von unten dargestellt. Die Tragfähigkeit ist nicht mehr vorhanden.
