# Wasserspeicher mit Tarnkappe aus Gabionen

Mit der **Innen-Sanierung eines Trinkwasserbehälters** erneuerten die Stadtwerke Herford auch die Fassaden und schufen ein Ensemble, das sich optimal in die Umgebung integriert. Die Wahl fiel auf Gabionen, die für Speicher ungewöhnlich, aber nicht minder **optisch modern** ausfallen.

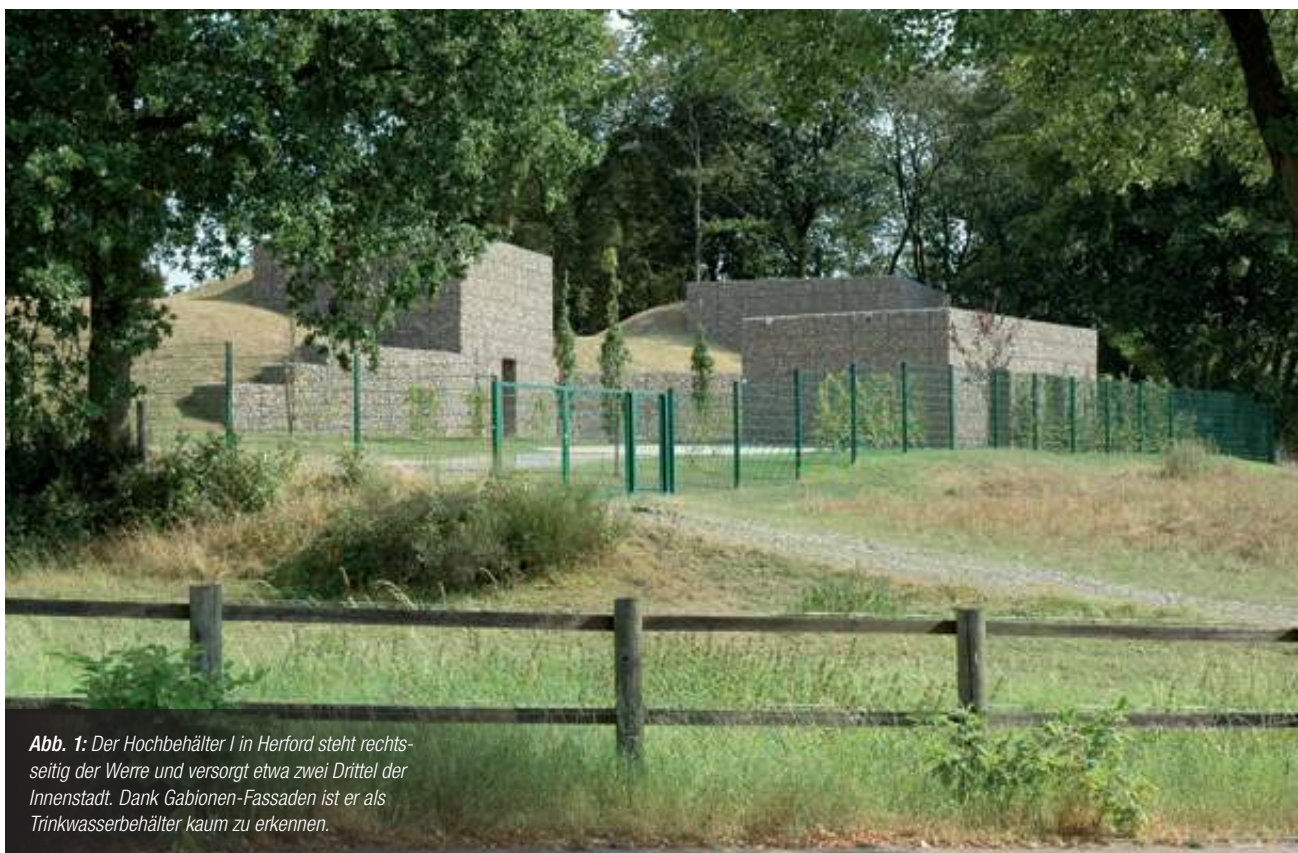
**Abb. 1:** Der Hochbehälter I in Herford steht rechtsseitig der Werre und versorgt etwa zwei Drittel der Innenstadt. Dank Gabionen-Fassaden ist er als Trinkwasserbehälter kaum zu erkennen.

**Wie sich ein Trinkwasser-Reservoir** quasi mit Tarnkappe versehen lässt, zeigen die Stadtwerke Herford mit ihrem kürzlich sanierten Hochbehälter I. Alle drei Gebäudeteile an der Vlothoer Straße sind mit sogenannten Gabionen verkleidet, die sich ideal in die hügelige Umgebung einfügen (**Abb. 1**). Die modernen mit Steinen gefüllten Drahtkörbe begegnen uns heute vermehrt als Lärmschutzwand oder Stadtmöblierung; vereinzelt auch als Stilelement für Häuser. Als Außenverkleidung von Wasserbehältern dürften sie in Deutschland allerdings einmalig sein.

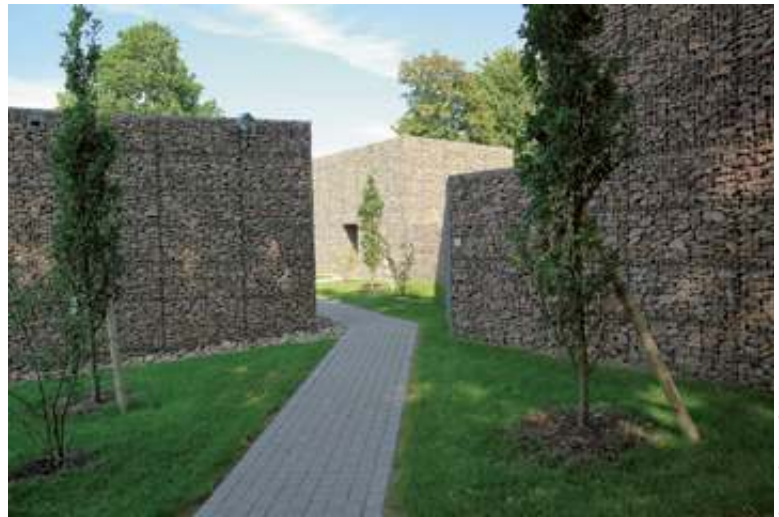
Abb. 2: Die mit Steinen gefüllten Drahtkörbe dienen als Außenverkleidung der Wasserbehälter.

In Herford dienen die Gabionen nicht nur als optisches Fassaden-Element, sondern auch als Stützwand für das Erdreich, welches die Anlage teilweise überdeckt (**Abb. 2**). Die mit dem lokal abgebauten Ibbenbürener Sandstein gefüllten Körbe sind etwa einen Meter dick, erreichen maximal 3 Meter Höhe und fallen stufig als seitliche Flügelwand ab. „Der Eindruck heute steht in keinem Vergleich zu vorher“, erklärt Frank Klipker, Handlungsbevollmächtigter Wasserversorgung/Fern-

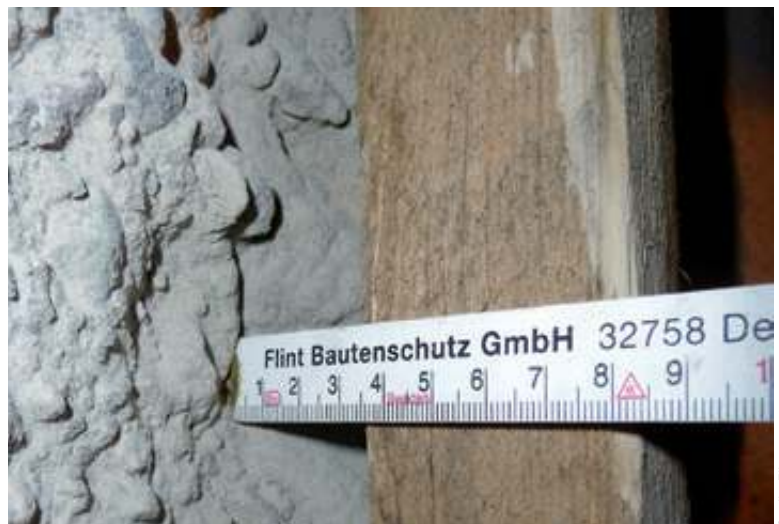
Abb. 3: Nach Abtragen der alten Beschichtung zeigte sich ein Untergrund mit flächig verteilten Lunkern sowie unzureichender Haftzugfestigkeit, um die neue mineralische Auskleidung direkt aufbringen zu können.

Für die Innensanierung des linken Speichers kam ein mit Edelfasern verstärkter Spritzbeton zum Einsatz, der eine vollflächige Bewehrung erspart. Der originale Stampfbeton wies bei Weitem nicht die nötige Haftzugfestigkeit für mineralische Beschichtungen auf. Zudem legte das Sanierungsteam während der Vorbereitung des Untergrundes mit Hochdruck-Wasserstrahlen diverse Lunker frei (Abb. 3). Etwa 115 Tonnen Abraum entfernten die Sanierer und brachten ca. 130 Tonnen an Spritzbeton ein.

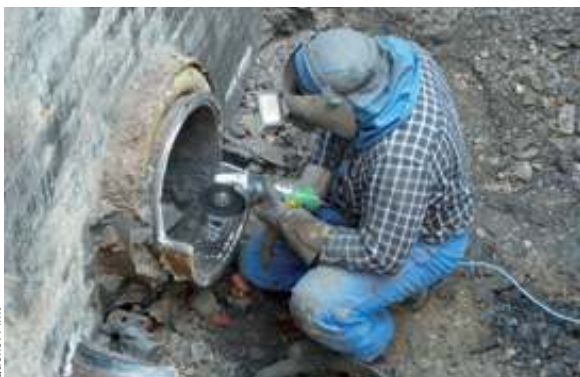
**Abb. 4:** Die alten Rohrleitungen aus Stahl wurden entfernt bzw. gekappt und als Wanddurchführung für die neuen Edelstahlrohre verwendet.

Während der etwa vier Monate dauernden Arbeiten im Behälter wurde dieser komplett außer Betrieb gesetzt. Der benachbarte Speicher übernahm die Versorgung im abnahmeschwachen Frühling des Jahres 2011. Die DN-150-Rohre in Edelstahl der Zu- und Ablaufleitungen (**Abb. 4**) sowie für die Be- und Entlüftung führen nun an den Stirnseiten der vier Gänge nach außen und in die Vorkammer, wo sie in einer Filteranlage münden. Diese hält nicht nur gröbere Partikel, Insekten und Blätter zurück, sondern auch Schwebstoffe, die während des sogenannten Atmungsvorganges, dem Entleeren

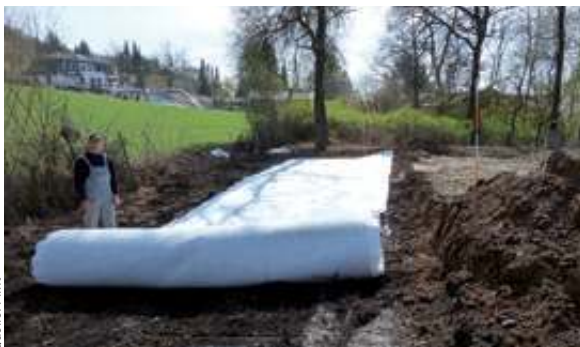
**Abb. 5:** Über dem Behälter brachte das Sanierungsteam ein Geovlies (Faserschicht) ein, um eine Beschädigung durch Wurzeln zu verhindern.

Begleitend zur Innen-Sanierung wurde das gesamte Gelände verändert. Vorher war es stark eingewachsen und teilweise von meterhohen Bäumen bedeckt. Die Wurzeln stellen eine potenzielle Gefahr für das Gebäude dar und sind nach dem heutigen Stand der Technik unzulässig.

Daher wurden sie entfernt, ebenso wie etwa 330 m<sup>3</sup> Erdreich. Um punktuelle statische Belastungen zu vermeiden, erfolgte dies gleichmäßig und mit kleinem Gerät. Das Gelände wurde mit einem Geovlies versehen, das die Behälterdecke vor Wurzeln schützt, und mit Rasen bepflanzt (**Abb. 5**).
