Edelstahl im Putz spart Bewehrung

Sanierung des Trinkwasserbehälters Hedem bei Osnabrück

Der Trinkwasserbehälter Hedem nahe Osnabrück war durch quellfähige Zuschlagstoffe im Beton stark angegriffen. Dank einer speziellen Sanierungsmethode von Flint Bautenschutz, bei der Mörtel mit Edelstahlfasern verstärkt wird, ließ sich eine vollflächige Bewehrung umgehen.

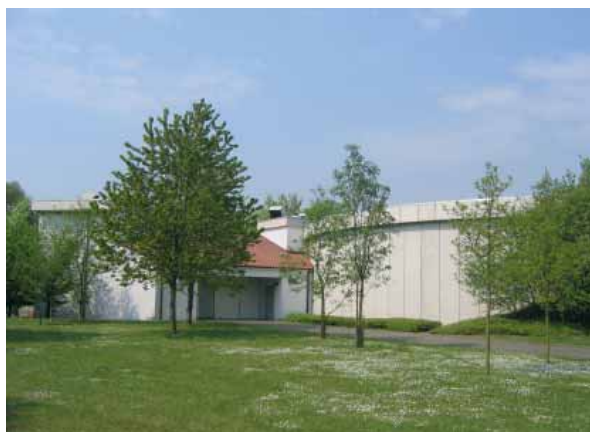
Der 5000 m³ Tagesspeicher Hedem im Kreis Herford trägt einen wichtigen Teil dazu bei, die Wasserversorgung in der flachen, wasserarmen Region zu sichern. Foto: WBV

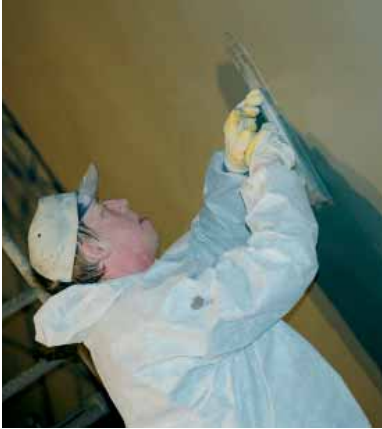
Flint Facharbeiter beim Glätten der Oberfläche. Foto: Corinna Scholz

Zum Abschluss brachten sie eine Schicht aus reinem Spritzmörtel auf und bearbeiteten das angezogene Material unter anderem mit einem Glätter. Das Endergebnis ist eine absolut ebene und glatte Oberfläche. „Mit dem alten Sichtbeton ist das überhaupt nicht zu vergleichen“, betont Mirko Hennig. An Flint schätzt der Wassermeister das Know-how. „Die wissen, was sie tun, und halten sich an Absprachen.“ Das sei heute nicht mehr selbstverständlich.

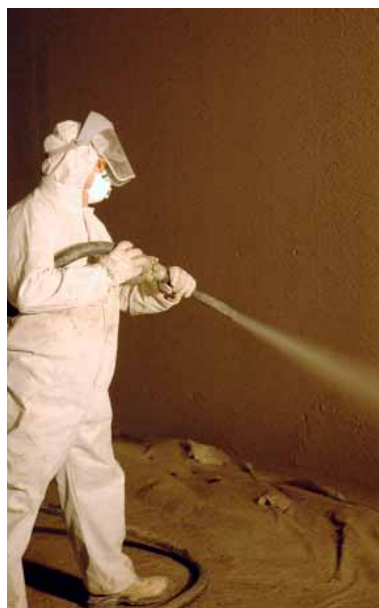
Polier Ingo Hermann beim Auftragen des Feinbetons mit Edelstahlfasern. Foto: Flint

Das Team von Flint bereitete den Untergrund mit Höchstdruck-Wasserstrahlen vor. Darauf folgte abschnittsweise die Feinbetonschicht mit Edelstahlfasern. Dazu wurde das Material außerhalb des Behälters vermischt und mit einem leistungsfähigen Kompressor zum Spritzauftrag gefördert. Den Anpressdruck hielten die Sanierer möglichst hoch, um eine geringe Porosität zu
