Wasserspeicher mit Tarnkappe aus Gabionen

Mit der **Innen-Sanierung eines Trinkwasserbehälters** erneuerten die Stadtwerke Herford auch die Fassaden und schufen ein Ensemble, das sich optimal in die Umgebung integriert. Die Wahl fiel auf Gabionen, die für Speicher ungewöhnlich, aber nicht minder **optisch modern** ausfallen.

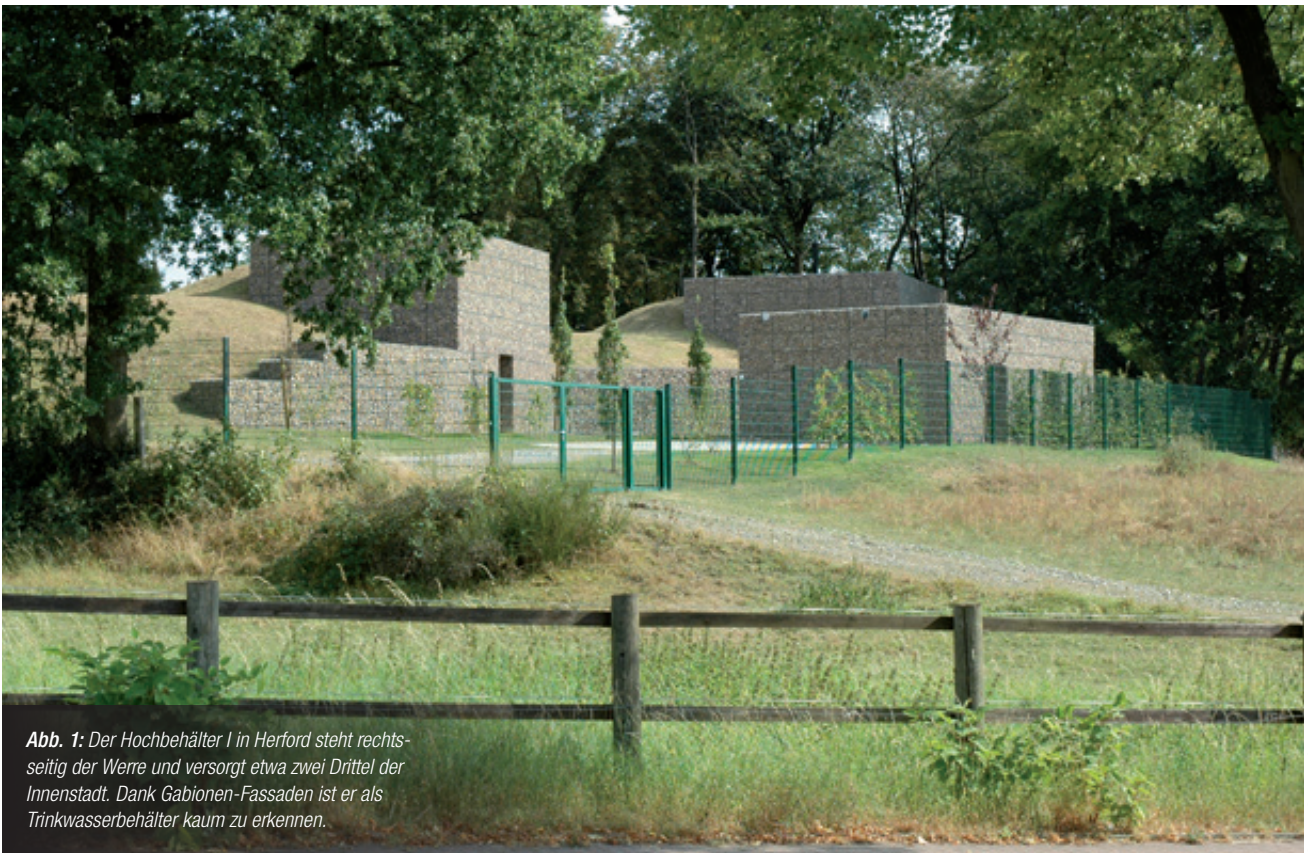
Abb. 1: Der Hochbehälter I in Herford steht rechtsseitig der Werre und versorgt etwa zwei Drittel der Innenstadt. Dank Gabionen-Fassaden ist er als Trinkwasserbehälter kaum zu erkennen.

Wie sich ein Trinkwasser-Reservoir quasi mit Tarnkappe versehen lässt, zeigen die Stadtwerke Herford mit ihrem kürzlich sanierten Hochbehälter I. Alle drei Gebäudeteile an der Vlothoer Straße sind mit sogenannten Gabionen verkleidet, die sich ideal in die hügelige Umgebung einfügen (**Abb. 1**). Die modernen mit Steinen gefüllten Drahtkörbe begegnen uns heute vermehrt als Lärmschutzwand oder Stadtmöblierung; vereinzelt auch als Stilelement für Häuser. Als Außenverkleidung von Wasserbehältern dürften sie in Deutschland allerdings einmalig sein.

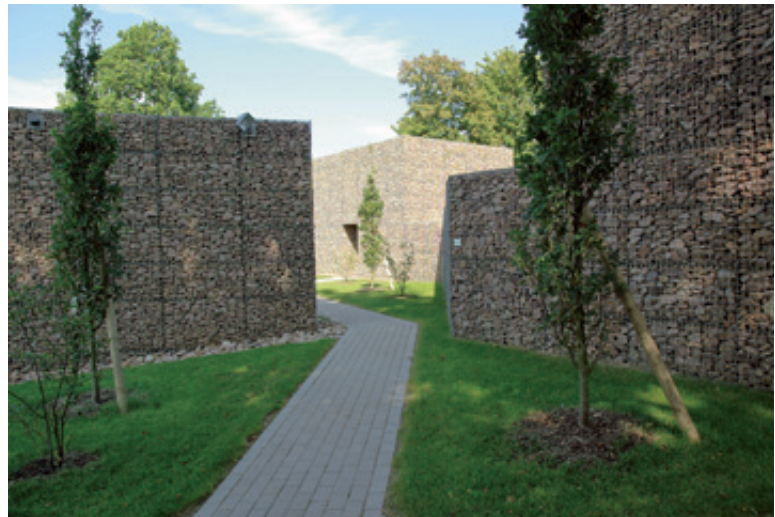
Abb. 2: Die mit Steinen gefüllten Drahtkörbe dienen als Außenverkleidung der Wasserbehälter.

In Herford dienen die Gabionen nicht nur als optisches Fassaden-Element, sondern auch als Stützwand für das Erdreich, welches die Anlage teilweise überdeckt (**Abb. 2**). Die mit dem lokal abgebauten Ibbenbürener Sandstein gefüllten Körbe sind etwa einen Meter dick, erreichen maximal 3 Meter Höhe und fallen stufig als seitliche Flügelwand ab. „Der Eindruck heute steht in keinem Vergleich zu vorher“, erklärt Frank Klipker, Handlungsbevollmächtigter Wasserversorgung/Fern-

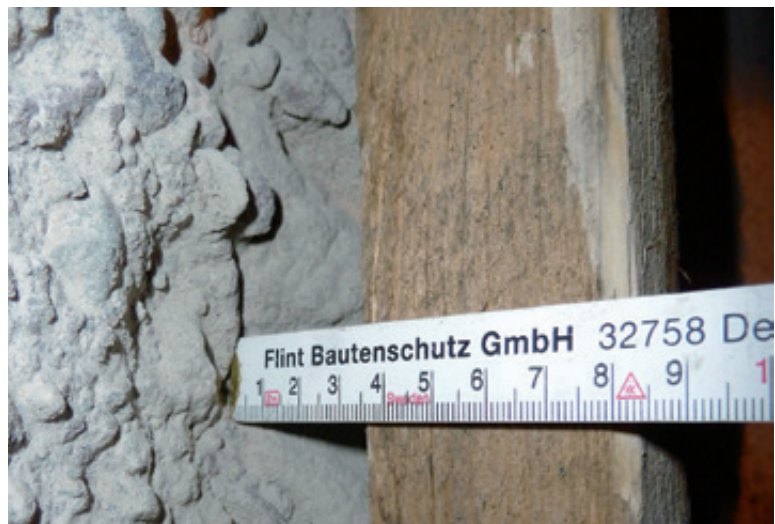
Abb. 3: Nach Abtragen der alten Beschichtung zeigte sich ein Untergrund mit flächig verteilten Lunkern sowie unzureichender Haftzugfestigkeit, um die neue mineralische Auskleidung direkt aufbringen zu können.

Für die Innensanierung des linken Speichers kam ein mit Edelfasern verstärkter Spritzbeton zum Einsatz, der eine vollflächige Bewehrung erspart. Der originale Stampfbeton wies bei Weitem nicht die nötige Haftzugfestigkeit für mineralische Beschichtungen auf. Zudem legte das Sanierungsteam während der Vorbereitung des Untergrundes mit Hochdruck-Wasserstrahlen diverse Lunker frei (Abb. 3). Etwa 115 Tonnen Abraum entfernten die Sanierer und brachten ca. 130 Tonnen an Spritzbeton ein.

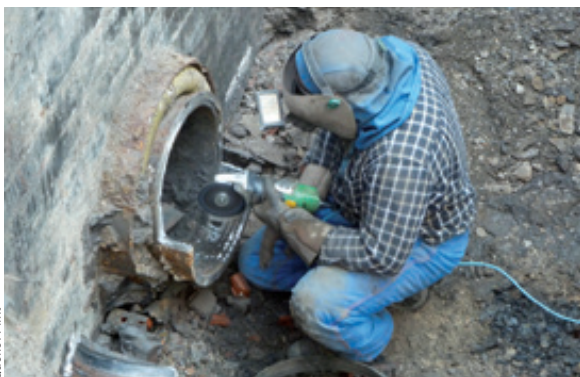
Abb. 4: Die alten Rohrleitungen aus Stahl wurden entfernt bzw. gekappt und als Wanddurchführung für die neuen Edelstahlrohre verwendet.

Während der etwa vier Monate dauernden Arbeiten im Behälter wurde dieser komplett außer Betrieb gesetzt. Der benachbarte Speicher übernahm die Versorgung im abnahmeschwachen Frühling des Jahres 2011. Die DN-150-Rohre in Edelstahl der Zu- und Ablaufleitungen (**Abb. 4**) sowie für die Be- und Entlüftung führen nun an den Stirnseiten der vier Gänge nach außen und in die Vorkammer, wo sie in einer Filteranlage münden. Diese hält nicht nur gröbere Partikel, Insekten und Blätter zurück, sondern auch Schwebstoffe, die während des sogenannten Atmungsvorganges, dem Entleeren

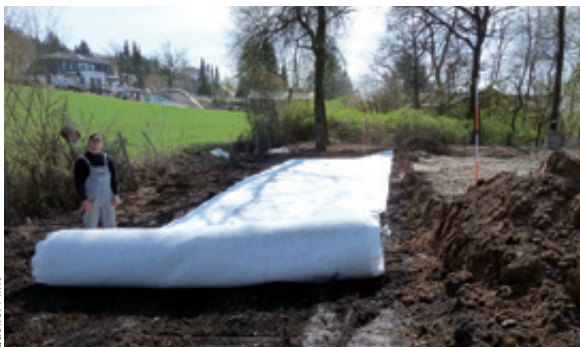
Abb. 5: Über dem Behälter brachte das Sanierungsteam ein Geovlies (Faserschicht) ein, um eine Beschädigung durch Wurzeln zu verhindern.

Begleitend zur Innen-Sanierung wurde das gesamte Gelände verändert. Vorher war es stark eingewachsen und teilweise von meterhohen Bäumen bedeckt. Die Wurzeln stellen eine potenzielle Gefahr für das Gebäude dar und sind nach dem heutigen Stand der Technik unzulässig.

Daher wurden sie entfernt, ebenso wie etwa 330 m³ Erdreich. Um punktuelle statische Belastungen zu vermeiden, erfolgte dies gleichmäßig und mit kleinem Gerät. Das Gelände wurde mit einem Geovlies versehen, das die Behälterdecke vor Wurzeln schützt, und mit Rasen bepflanzt (**Abb. 5**).
