Tapetenwechsel im Wasserbehälter – ein Überblick

Die Anforderungen an die Sanierung von Trinkwasserbehältern sind vielfältig insbesondere aufgrund unterschiedlicher baulicher und logistischer Rahmenbedingungen. Entsprechend breit ist das Spektrum, das eine ausführende Firma bei der Instandhaltung mit zementösen Materialien leistet.

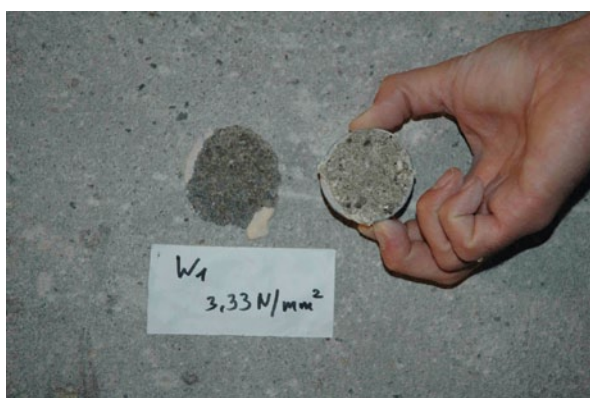
Ermittlung der Haftzugfestigkeit Wasser berührender Oberflächen. Foto: Flint

Erschwerend kam hinzu, dass die Haftzugfestigkeit unter dem Grenzwert von 1,5 N/qmm lag, der für die favorisierte mineralische Auskleidung gilt. Auch hier kam wieder FlintsCoat zum Einsatz. Damit

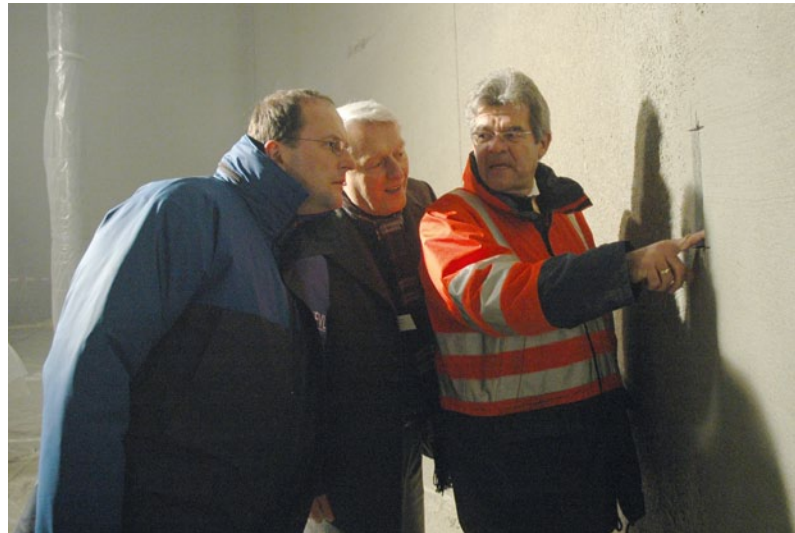
Prof. Dr.-Ing. Manfred Breitbach (re.) erklärt den Ausgangszustand des Betons. Flint hatte dazu ein keilförmiges Loch in die Wand betrieben.

Allerdings stellte sich während der Vorbereitung des Untergrundes heraus, dass er nicht ausreichend tragfähig war für die anfangs vorgesehene Auskleidung mit Spritzmörtel. Zudem legte Flint bis zu 15 cm tiefe, entmischte Bereiche frei und transportierte über 25 Kubikmeter Strahlmaterial und Rückprall aus dem Behälter.

Als Alternative brachte der Sanierer eine Sonderkonstruktion mit abgestuftem Beschichtungsaufbau ein. Der mangelhafte Untergrund sollte entfernt und dann eine

Ausgleichsschicht aus Vorspritzmörtel mit einem E-Modul von 25 000 N/qmm aufgebracht werden. Darüber käme ein mit Edelstahlfasern verstärkter Feinbeton in 40 bis 50 mm Stärke, den die ausführende Firma unter der eigenen Marke FlintsCoat anbietet. Zum Abschluss sollte ein Spritzmörtel mit höherem E-Modul (35 000 N/qmm) folgen.

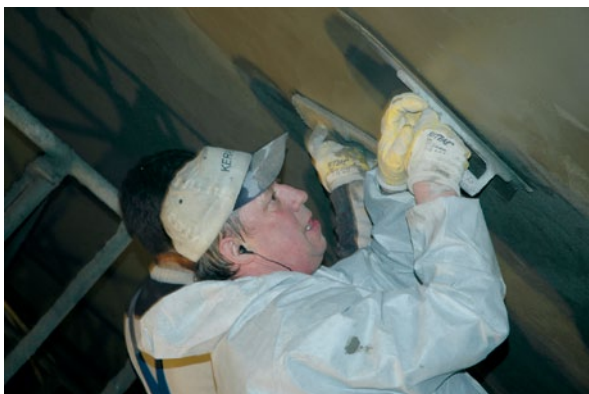
Zwei Facharbeiter beim Glättungsvorgang, um eine absolut ebene Oberfläche zu erreichen.

Während des Sanierungstages präsentierte Flint an den Wänden alle Stationen seiner Arbeit im Tiefbehälter: vom ursprünglichen Zustand mitsamt Kernbohrung zur Analyse, über die mit Hochdruck-Reinigung vorbereitete Fläche bis zur Nachbehandlung. Drei Kollegen aus dem Team zeigten live, wie sie den Spritzbeton auftragen und in mehreren Arbeitsgängen glätten, um eine absolut ebene Oberfläche zu erreichen. Dies verlängert die Haltbarkeit.

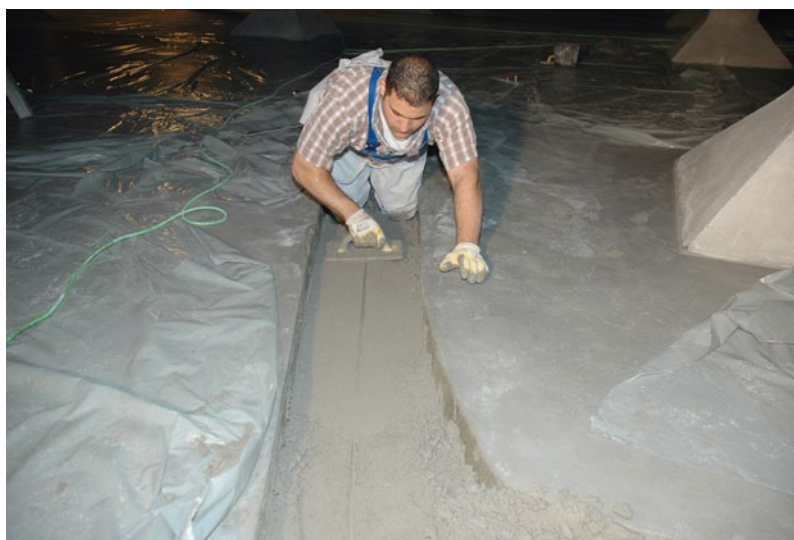
Im Behälter Hüllberg arbeitet A. Ouchani die Ablaufrinne aus.
Foto: Flint

Allein die Größe stellte besondere Anforderungen an die Ausführung: Es waren Gerüste mit einer Arbeitshöhe von etwa 6 Meter und koordinierter Einsatz auf drei Ebenen nötig, um die Flächen über die gesamte Höhe parallel bearbeiten zu können. Dabei brachten zwei Personen mit Spritzmaschinen das Material auf, während drei Kollegen nach zwei Stunden die Oberfläche der aufgespritzten Schicht nachbehandelten.

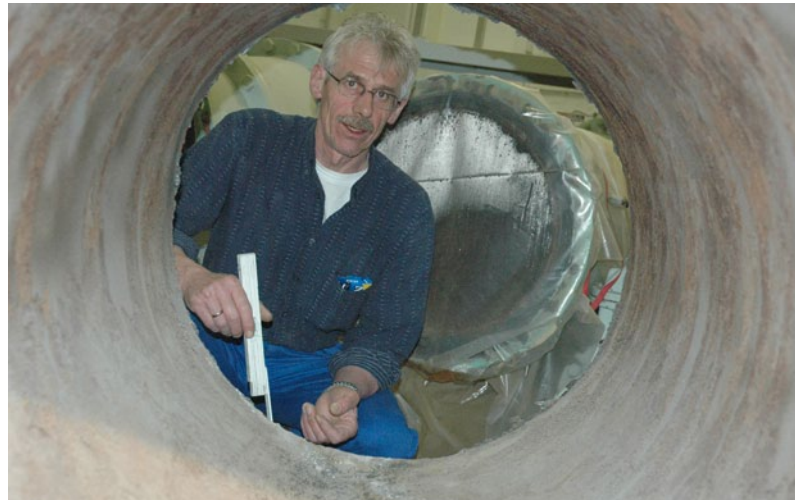
Polier E. Jeske vor der temporär getrennten Zulaufleitung in die Wasserkammer.
