Den Sanierern über die Schulter geschaut

An die 90 Wasserversorger nahmen die seltene Gelegenheit wahr, einen leeren Trinkwasserbehälter bei laufenden Instandhaltungsarbeiten zu besichtigen. Dazu hatte die ausführende Firma Flint Bautenschutz während ihres traditionellen Sanierungstags geladen. Neben der Begehung des Behälters Hedem nahe Osnabrück standen praxisnahe Vorträge auf dem Programm.

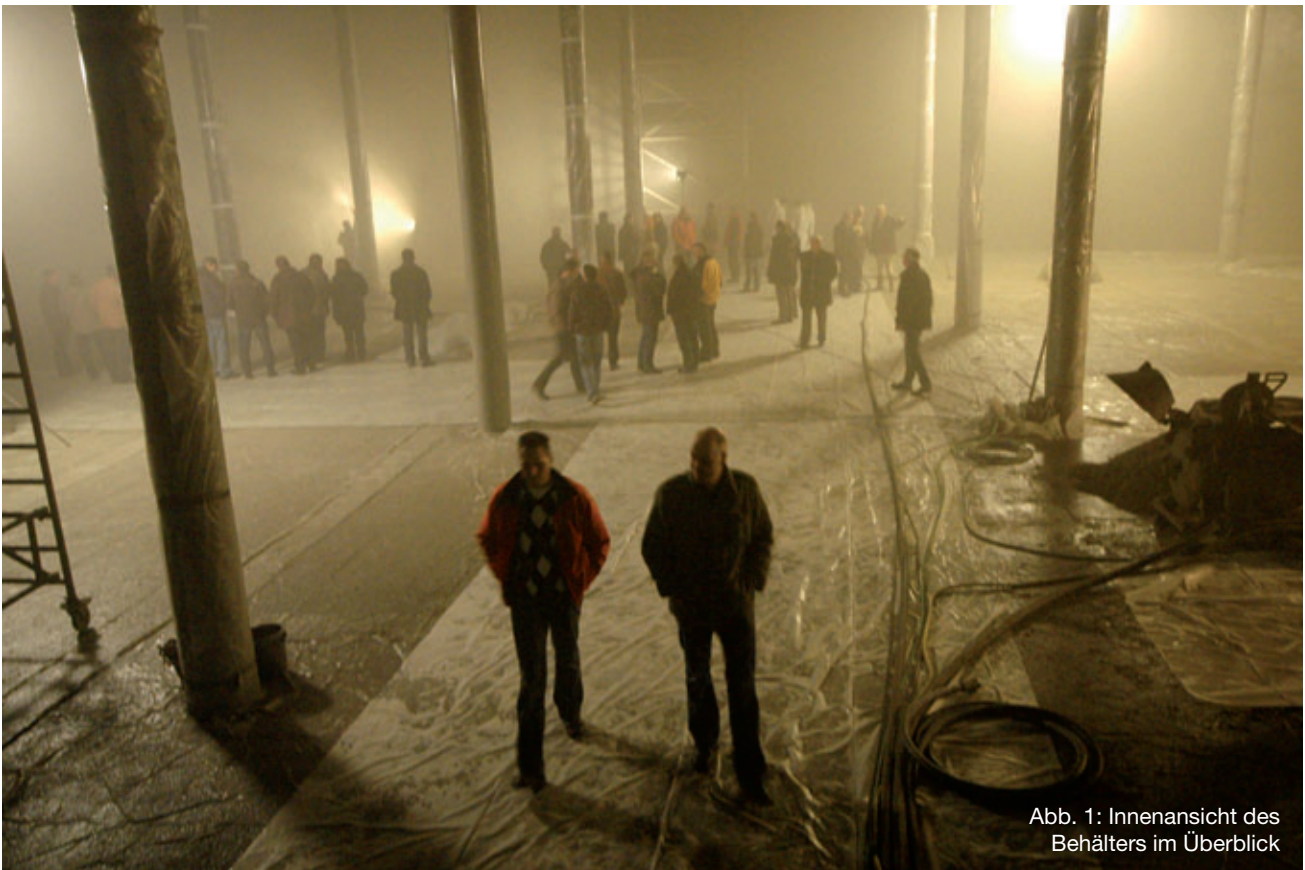
Abb. 1: Innenansicht des Behälters im Überblick

Durch einen Gang mit schützender Plastikplanen-Auskleidung gelangt man zur Treppe, die einen erhöhten Blick in den gesamten Behälter erlaubt (Abb. 1). Von hier aus ist der Eindruck des kreisrunden Reservoirs schon imposant mit seinen 34 Metern im Durchmesser und 16 Stützen über eine Höhe von 7,5 Meter. Unten an der Sohle angekommen, fühlt man sich wie auf einem unterirdischen Fernbahnhof, nur ist die Luftfeuchtigkeit deutlich höher. Diese Impression bot sich 90 Teilnehmern des Flint Sanierungstags, der Ende Februar im Behälter Hedem im Kreis Herford stattfand. Die Veranstaltung der Firma Flint Bautenschutz bot eine der wenigen Möglichkeiten, einen leeren Trinkwasserbehälter zu begehen. Zudem demonstrierte der Sanierungsspezialist seine laufende Arbeit vor Ort. Ausreichend Zeit zum persönlichen Erfahrungsaustausch sowie eine

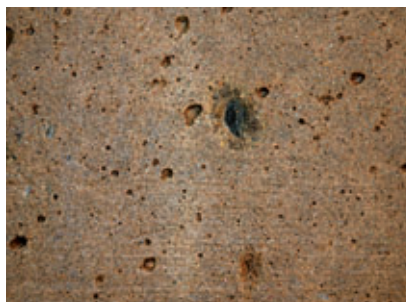
Abb. 3a: Die Oberfläche des Behälters zeigte regelmäßige Abplatzungen, die durch quellfähigen Tonschiefer als Zuschlagstoff im Beton entstanden.

Im nächsten Vortrag stellte Prof. Dr.-Ing. Manfred Breitbach die Ergebnisse seines Gutachtens vor. Er lobte den soliden Bau des Behälters. Dagegen sei die Betondeckung generell unterschritten sowie die verwendete Gesteinskörnung für einen Trinkwasserbehälter denkbar unglücklich gewählt: Als Zuschlagstoff stellte der bekannte Experte quellfähigen Tonschiefer fest, der zu systematischen Absprengungen und Absandungen führte (Abb. 3 a). Dessen Anteil bewege sich mit 0,12 M-Prozent zwar innerhalb der Vorgabe nach dem DVGW-Arbeitsblatt W 347. „Danach ist es erlaubt, einen Sack Grillkohle einem cbm Beton zuzumischen“, führte Prof. Dr.-Ing. Manfred Breitbach als plakatives Beispiel an. Generell ist quellfähiges Material als Zuschlagstoff jedoch gänzlich zu meiden, wie das DVGW-Arbeitsblatt W 300 empfiehlt. „Solche Zuschlagstoffe sprengen jede Art von Beschichtung ab“, berichtet der Fachmann, der auch an der Fachhochschule Koblenz lehrt. Nach seiner Erfahrung ist es kein Einzelfall, dass quellfähige Füllstoffe unsachgemäß verwendet werden. Das Material führt zu Schäden während des Betriebes und erschwert außerdem die Sanierung: Beim nötigen Abtragen der mangelhaften Oberfläche per Sandstrahlen werden immer wieder quellfähige Bereiche freigelegt. Zudem lagen die Werte für die Haftzugfestigkeit unterhalb des Grenzwertes (Abb. 3 b). Als

Bereits nach den ersten Betriebsjahren zeigten sich an Wänden und Boden der Kammer erste Schäden, die im Laufe der Zeit zunahmten. So zeigten sich z. B. linienförmige Verfärbungen, die von der Holzschalung stammen, oder systematisch verteilte Absprengungen mit bis zu 1 Zentimeter Tiefe sowie Absandungen. Die Ursache ist stark quellfähiger Tonschiefer, der als Zuschlagstoff im Sichtbeton zum Einsatz kam. Zwar liegt der Massenanteil bei nur 0,12 M-%, was nach damaligem Stand der Technik erlaubt war, aber der starke Quelleffekt reicht aus, um die Wasser berührenden Oberflächen lokal aufzuweichen und auszuwaschen. Hygienische Probleme traten im Behälter nicht auf, weil das geförderte Wasser über den Härtegrad 3 verfügt und damit fungizid wirkt. Allerdings stand die Sanierung von gut 2.800 qm Fläche an, um die Bausubstanz langfristig zu erhalten.

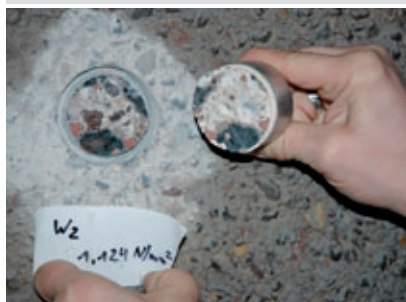
Abb. 3b: Die Prüfwerte für die Haftzugfestigkeit der alten Oberfläche bewegten sich unter 1,5 N/qmm, sodass sie konstruktiv neu aufgebaut werden mussten.

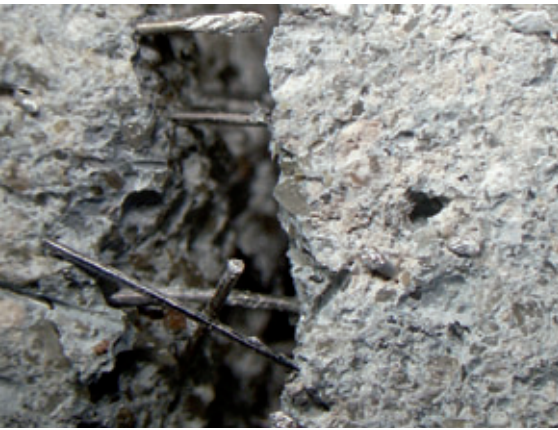
Abb. 4 a: Dreidimensionale Verteilung der Edelstahlfasern im Riss der Mörtelmatrix eines Probekörpers nach einem Biegezugversuch

Konsequenz hätte die gesamte wasserführende Oberfläche vollflächig bewehrt und konstruktiv neu aufgebaut werden müssen. „Aber damit würden wir mit Kanonen auf Spatzen schießen“, erklärte Prof. Dr.-Ing. Manfred Breitbach in seinem kurzweiligen Referat. Stattdessen schlug er ein Verfahren vor, das in der Branche noch relativ neu ist: den Beschichtungsaufbau mit edelstahlfaserbewehrter Tragschicht, also Feinbeton im Spritzverfahren vermengt mit Edelstahlfasern. Letztere ordnen sich dreidimensional im Mörtel an und nehmen damit die Kräfte auf bzw. leiten innere Zugspannungen ab (Abb. 4 a + 4 b). Dies hemmt das Schwind-

verhalten nicht nur während der Aushärtung, sondern wirkt grundsätzlich rissverteilend. Risse werden durch die Überlappung im Spalt vernäht und erzeugen duktile Werkstoffeigenschaften, wie sie eine selbstständige Tragschicht mit Bewehrungsgeflecht aufweist.

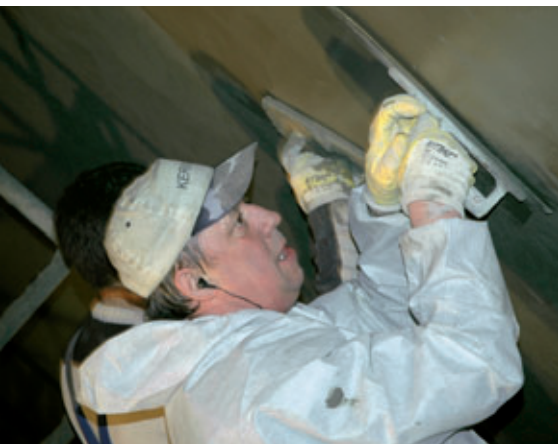
Abb. 5: Facharbeiter beim Glättungsvorgang, um eine absolut glatte Oberfläche zu erreichen

bot sich die Gelegenheit, den Facharbeitern von Flint über die Schulter schauen: Sie zeigten den Glättungs-Vorgang sowie die Schlussbeschichtung mit Feinbeton (Abb. 5). „Nach der Besichtigung im Be-
