Referenz Trinkwasserbehälter Hardenbergstraße, Bielefeld

Die Sanierung des Trinkwasserbehälters Hardenberg I in Bielefeld ist das dritte Projekt dieser Art, das die Stadtwerke Bielefeld an Flint Bautenschutz vergeben haben. Der hundert Jahre alte Behälter verfügt über eine gute Bausubstanz, wies jedoch erhebliche Mängel in der Innenbeschichtung auf. Für die Sanierung der Kammern einschließlich Armaturen und Rohrleitungen in Ein- und Auslauf investierten die Stadtwerke Bielefeld gut 650.000 Euro.

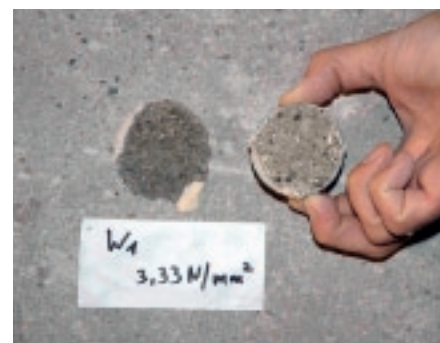
Nach einem Gutachten von Prof. Dr.-Ing. M. Breitbach könnten Risse in den Bodenflächen und eine schadhafte Beschichtung an den Wänden zu hygienischen Problemen führen. Die Risse im Boden entstanden durch Schwinden des jungen Betons sowie durch Baugrundverformungen. Zudem fanden sich unter den Rissen zum Teil großräumige Fehlstellen. Diese Mängel sind auf Fehler im Material und bei der Verarbeitung sowie unplanmäßige Ausführung zurückzuführen.

An der Beschichtung der Wände war Bindemittelverlust durch Hydrolyse zu beobachten. Eine Folge des in den 70er Jahren aufgetragenen und mittlerweile aufgezeigten blauen Chlor- kautschukanstriches, der über die gesamte Fläche Schäden aufwies und keine Schutzwirkung mehr ausübte.

Um die Dichtigkeit weiterhin zu gewährleisten, wurde der Untergrund mit einer Bodenwanne versehen. Deren Bewehrung soll die Rissbreitenbeschränkung und Spannungsübertragung gewährleisten. Die Versprünge waren mit Spritzbeton zu egalisieren und die Oberfläche mit einem beständigen, zementösen Spritzmörtel von min. 15 mm Dicke nach den Anforderungen des DVWG-Merkblattes W 300 zu beschichten.

Die Sanierung der ersten Kammer fand in neun Monaten in 2005/6 statt; der zweite Abschnitt begann im August 2006. Flint entfernte die vorhandene Beschichtung sowie die darunter befindlichen labilen Teile des Putzes im Sandstrahlverfahren. Nach Reinigung des Behälters verpresste der Spezialist die Risse im Boden mit Injektionsmörtel und stellte die bewehrte Bodenwanne her. Die Wandanschlüsse variierten in Ihrer Höhe zwischen 0,5 und 2,3 m. Für die Beschichtung gaben die Stadtwerke Bielefeld das Material Kerasal im Nassspritzdünnstromverfahren vor, da es von Struktur

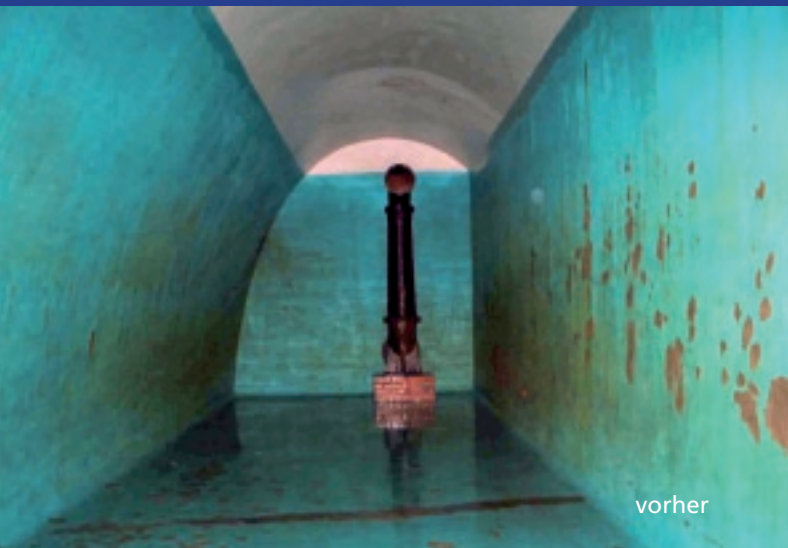
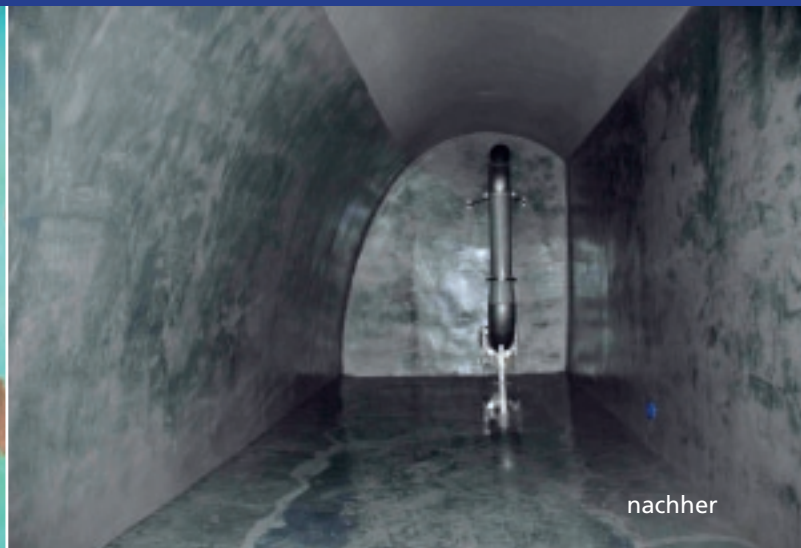
Sanierung und Beschichtung mit Qualitätszertifikat
