## Referenz Trinkwasserbehälter Vennheideweg, Münster

# Sanierung und Beschichtung mit Qualitätszertifikat

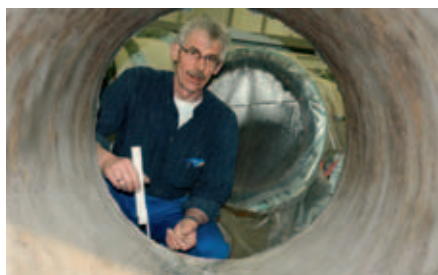
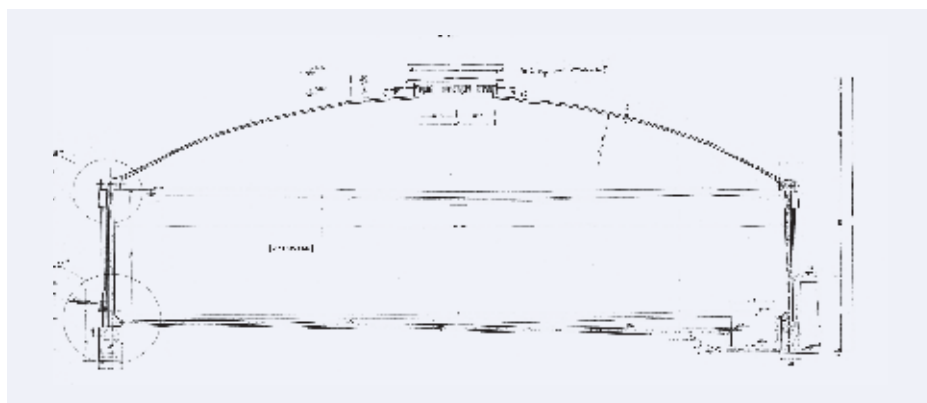
Die erste Auskleidung mit Chlorkautschukanstrich war porös und aufgezehrt, während der Beton darunter eine gute Qualität aufwies. Die Kehle zwischen Wand und Boden sowie der Übergang der Boden-Segmente zeigten schwerwiegende Mängel. So waren die Fugen schadhafte und mit undefinierbarem Material gefüllt – teilweise sogar mit Holz. Einem organischen Material, das aus hygienischen Gründen bedenklich ist.

Die Medienleitungen für Ein-, Aus- und Überlauf sowie Restentleerung waren mit Schutzhüllen umgeben. Es fehlte der Potenzialausgleich, so dass es zu Roststellen kam. Außerdem waren die Dichtungen marode.

Wegen der geringen Erdeindeckung liefen die Arbeiten über die milderen Sommermonate 2009. Die Sanierer entfernten die alte Beschichtung, säuberten Fugen sowie Risse und verschlossen sie starr mit Mörtel. Die mangelhafte Ablaufrinne quer durch den Behälter prägten sie tiefer aus. Als Beschichtungsmaterial kamen Produkte von Kerasal zum Einsatz. Der Spritzauftrag startete mit der Kuppel in spiralförmiger Bewegung. Es folgten Wände und Bodenplatte in jeweils parallelen Abschnitten sowie die Rohrleitungen. Zum Schluss stand die Auskleidung des Pumpensumpfes an, wozu Flint kurzzeitig die Nachbehandlung mit dem Aquafog-Verfahren aussetzte. Für die Ein- und Auslaufleitungen entwickelten die Beteiligten eine kostengünstige Variante nach dem Prinzip Rohr-in-Rohr:

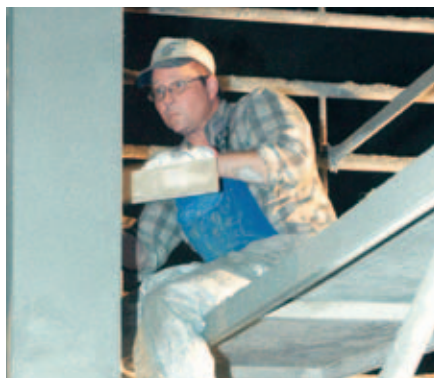
Dazu trennte das Flint Team die Schutzrohre mit etwas Überstand ab, entfernte die alten Medienrohre, schob neue ein und verband sie über Gummi-Kompensatoren mit dem Leitungsnetz. Dann installierte der Sanierer einen Potenzialausgleich an allen Leitungen, wie es das DVGW Arbeitsblatt W 300 fordert.
