Referenz Trinkwasserbehälter Hüllberg, Dortmund

Sanierung und Beschichtung mit Qualitätszertifikat

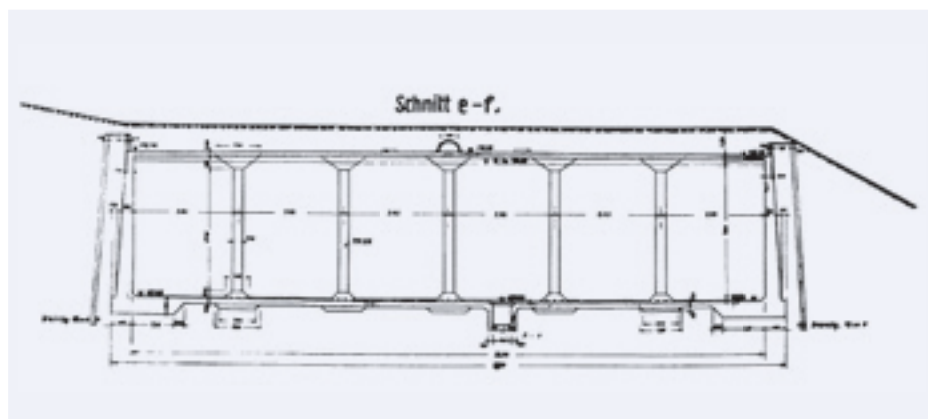
Die Bausubstanz mitsamt Bewehrung war in einem relativ guten Zustand. Allerdings war die Beschichtung mit Dichtungsschlämme aus den 80er Jahren durch Hydrolyse aufgezehrt, beschädigt oder aufgeweicht, teilweise aber auch fest. Die Ermüdung war nach gut 25 Jahren zu erwarten in Anbetracht der damals üblichen, geringen Schichtstärke von 3 bis 4 mm. Zudem traten höhere Wasserverluste durch Risse auf, die sich auf die vorhandenen Schwindgassen konzentrierten. Sie entstanden konstruktionsbedingt durch das Betonieren mehrerer Abschnitte, um den Volumenverlust durch Schwinden zu kompensieren. Gerade in diesen Grenzbereichen fanden sich zum Zeitpunkt der Analyse die stärksten Risse.
